RAPPORT D'ENQUÊTE AÉRONAUTIQUE

A03W0202

IMPACT SANS PERTE DE CONTRÔLE

DU CESSNA 414A C-GVZE
EXPLOITÉ PAR ALTA FLIGHTS (CHARTERS) INC.
À 49 nm AU SUD-OUEST DE CALGARY (ALBERTA)
LE 23 SEPTEMBRE 2003

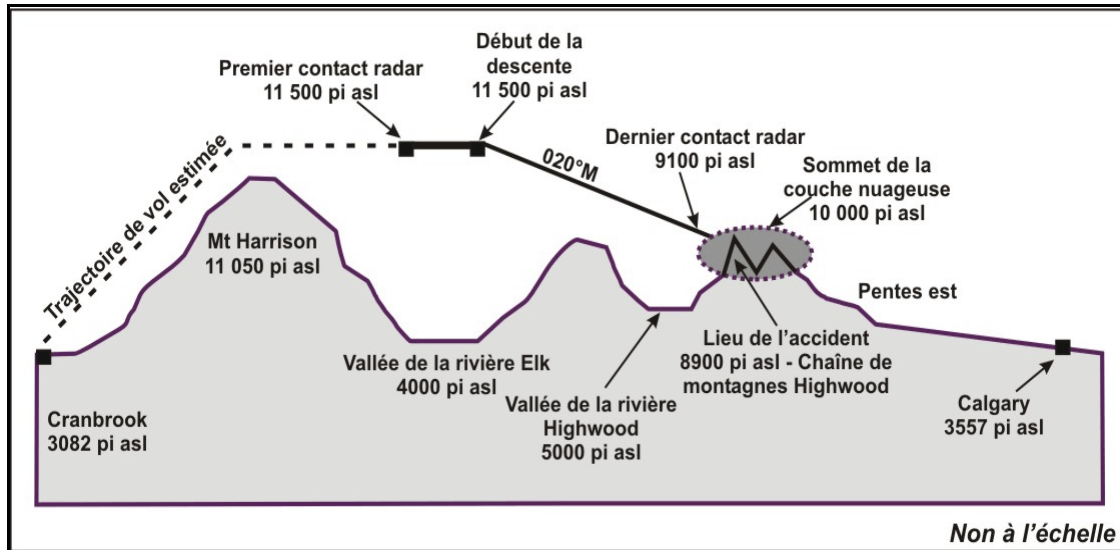
Figure 1. Schéma de la trajectoire de vol

La cible est disparue de l'écran radar à 19 h 36; les derniers renseignements enregistrés indiquaient que l'avion se trouvait à 9000 pieds asl et se déplaçait à une vitesse sol de 240 noeuds. Du premier contact radar au début de la descente, la vitesse sol est demeurée constante à quelque 195 noeuds pendant la croisière et, pendant la descente, elle a augmenté jusqu'à une valeur moyenne de 225 noeuds (voir la figure 1).

La vallée de la rivière Highwood est vaste et large, et elle se trouve du côté ouest de la chaîne de montagnes Highwood où l'impact s'est produit. Au-delà de la chaîne de montagnes Highwood, sur la trajectoire de vol allant vers Calgary, le relief chute en suivant les pentes est des contreforts (voir la figure 1).
